Casco inspectierapport

Scheepsnaam:	Lumara	NBKB nummer:	W. Ki.2018.04.11252
ENI-nummer:		Datum inspectie:	24-04-2018
Soort vaartuig:	pleziervaartuig	Plaats inspectie:	Terherne
Soort certificaat:	CBB	NBKB inspecteur:	R.J.H. Klaassen

Lumara, casco meting 24-04-2018

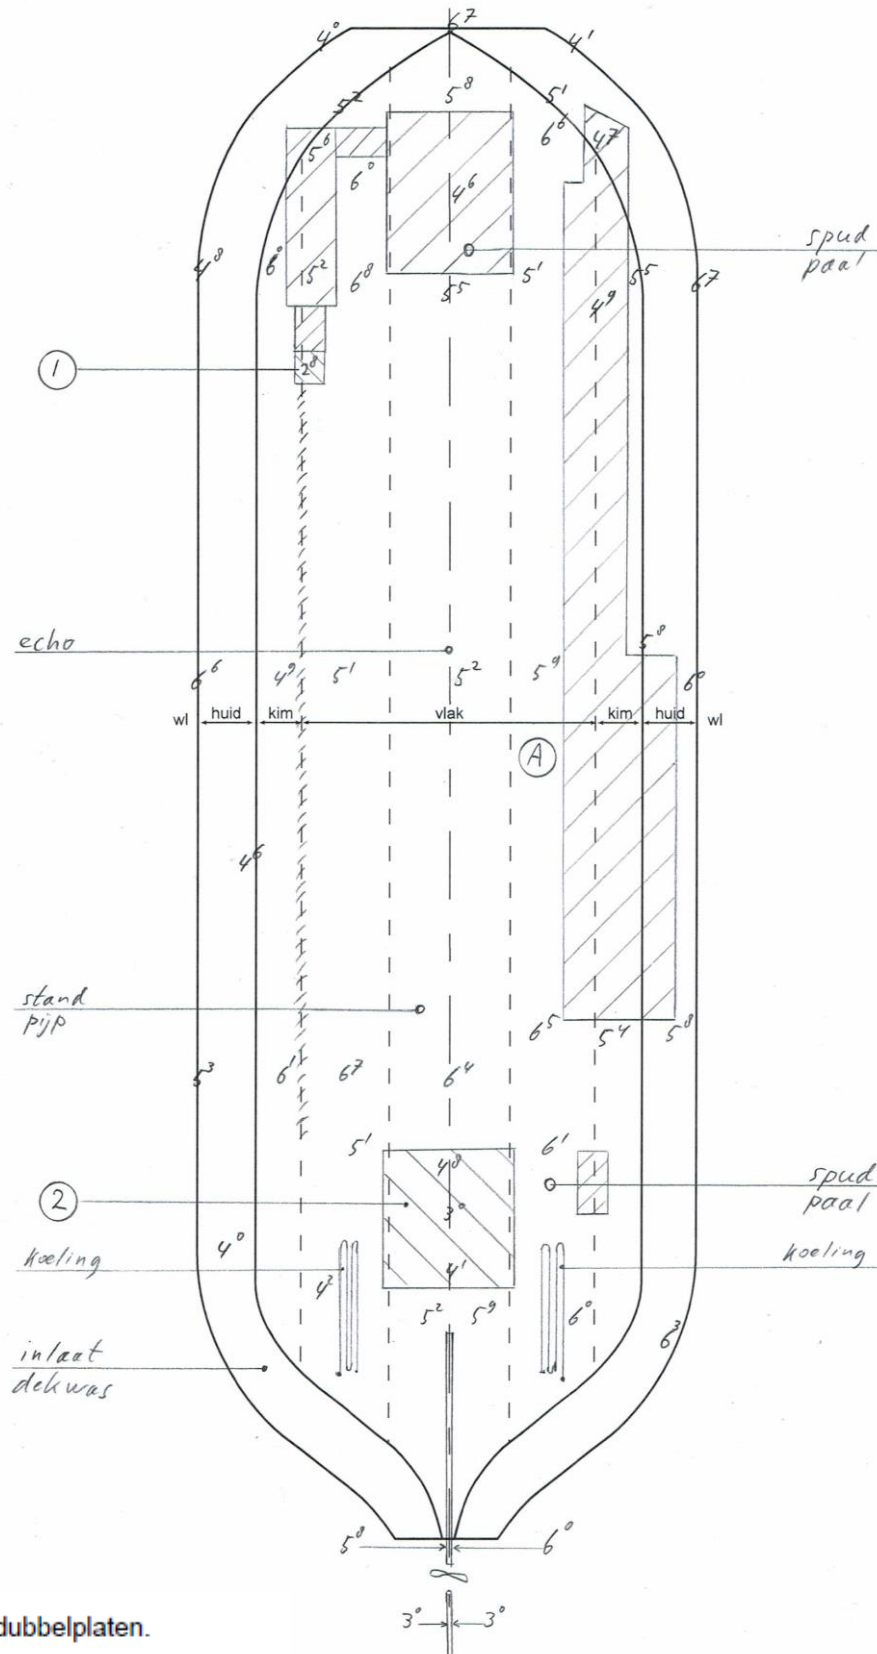
Aanwezige dubbelplaten.
-

Nieuw aangebrachte dubbelplaten.
-

Nieuwe plaat

1. Dubbeling aanbrengen: afm. ca. 500 x 600 x 6 mm
2. Dubbeling aanbrengen: afm. ca. 850 x 1600 x 6 mm
